ΠΡΟΣΚΛΗΣΗ ΕΚΔΗΛΩΣΗΣ ΕΝΔΙΑΦΕΡΟΝΤΟΣ

ΤΕΧΝΙΚΗ ΕΚΘΕΣΗ

Θέμα: Περιγραφή της ανάθεσης υπηρεσιών εγκατάστασης ηλεκτρολογικού εξοπλισμού

Στο πλαίσιο υλοποίησης του έργου «Αποκατάσταση του μεταβυζαντινού ναού Αγίου Βασιλείου και δημιουργία πολιτιστικών διαδρομών στον Άγιο Ευστράτιο», το οποίο εκτελείται με πόρους του Ταμείου Ανάκαμψης και Ανθεκτικότητας απολογιστικά και με αυτεπιστασία της Εφορείας Αρχαιοτήτων Λέσβου κρίνεται απαραίτητη η **ανάθεση υπηρεσιών εγκατάστασης ηλεκτρολογικού εξοπλισμού για τις ανάγκες του ναού.**

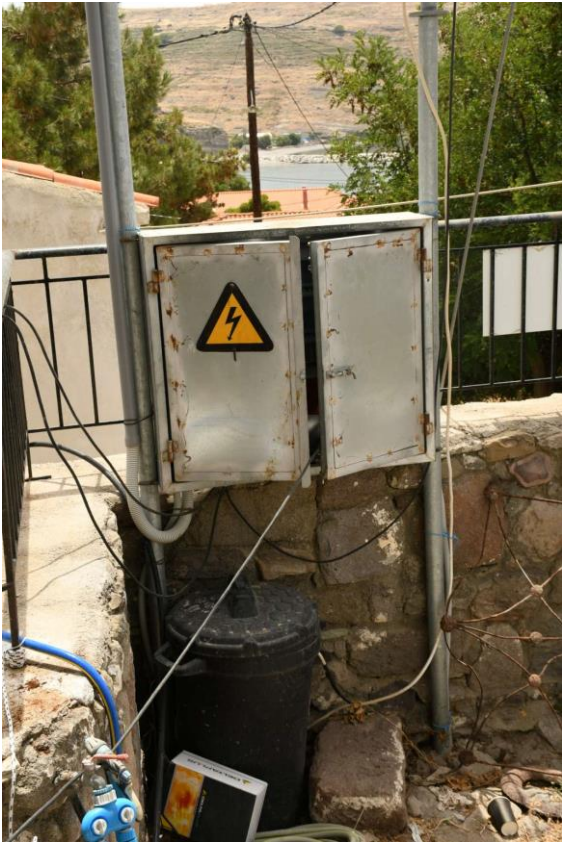
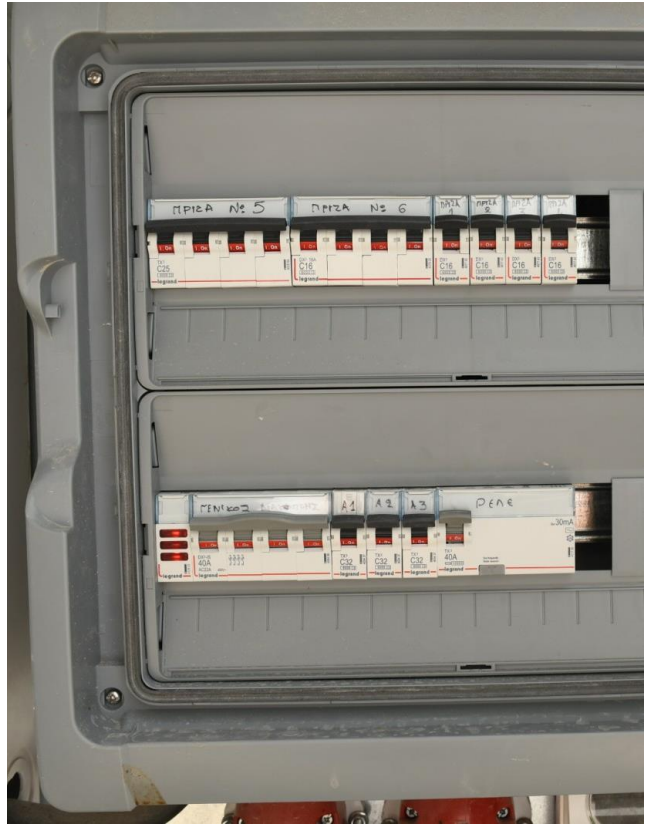
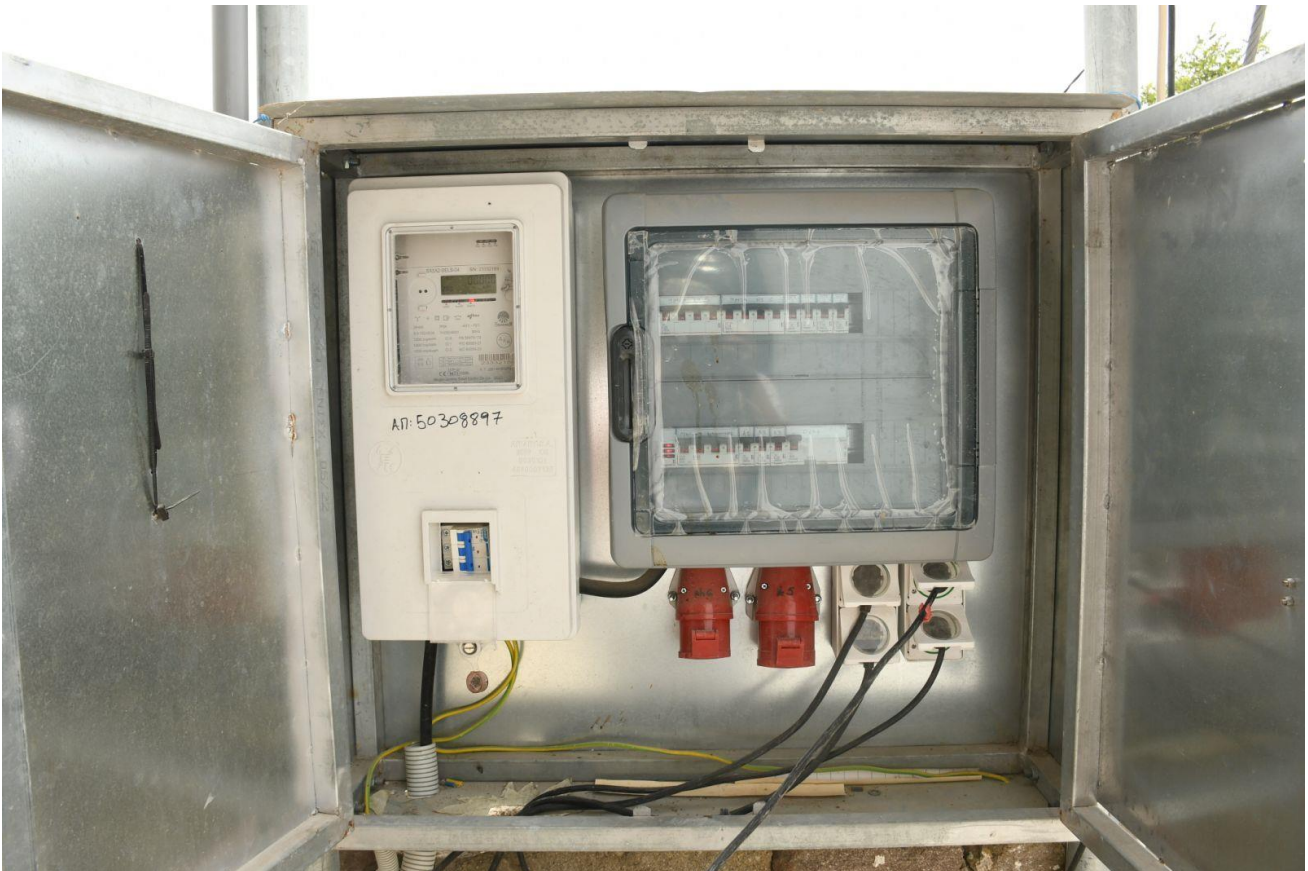
Στην παρούσα κατάσταση του έργου έχει τοποθετηθεί προσωρινός ηλεκτρολογικός πίνακας με τριφασική παροχή ρεύματος, ο οποίος φαίνεται στις συνημμένες φωτογραφίες.

1. Μετατόπιση του υφιστάμενου ηλεκτρολογικού πίνακα εντός του λιθόκτιστου ερμαρίου που θα κατασκευαστεί ακριβώς πίσω από το υφιστάμενο επί του αναλημματικού τοίχου.
